1番の断熱欠損であり大きな開口（隙間？）なのに、いかに気づかず無視されているところが多いか・・・

（今までにユニットバス周りの断熱処理について何度も取り上げてきましたが、日経ホームビルダーに以前イラスト入りで取り上げられていたので、借用して再度ご説明いたします。

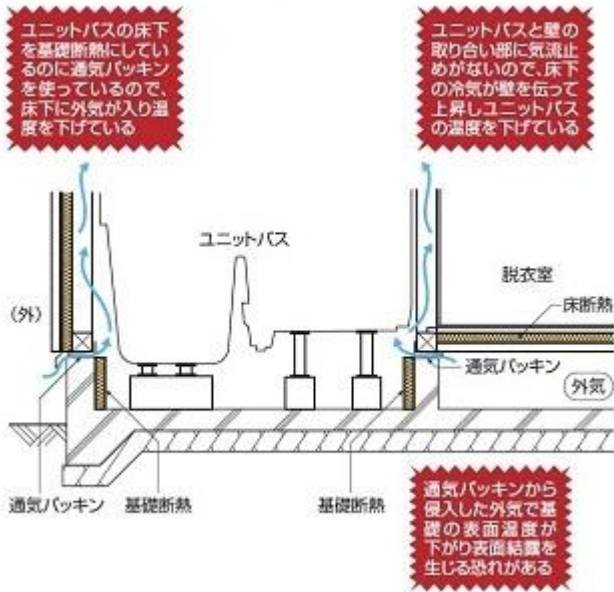
まず、UB設置周りを成型物の基礎断熱にしているにも関わらず、ほかと一緒の通気パッキンを使っているため、冷気（熱気・蒸気）が自由にコントロールされないまま出入りし内壁の隙間から天井裏に影響し、暖房効果を著しく下げる。もちろん湯船のお湯が早く冷え、お風呂場も寒い。

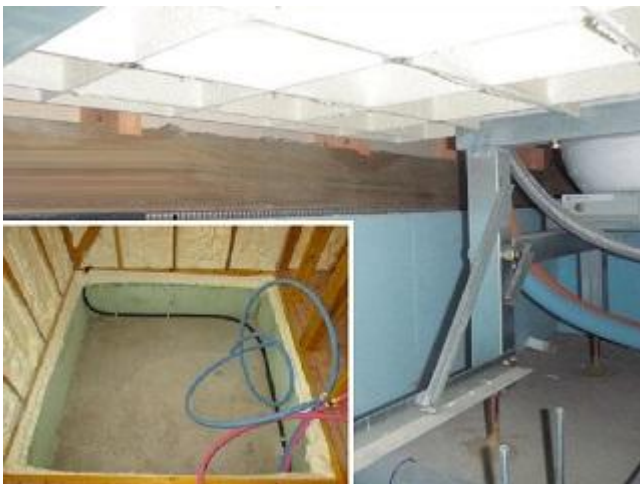
（よくユニットバスが高級な保温付きだから大丈夫と云われるところがありますが全く次元の違う問題です）

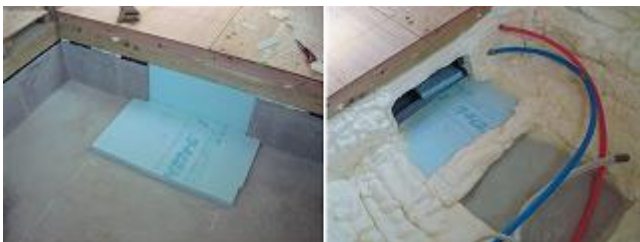
また、写真のスタイロフォームなどの成型物の断熱材で基礎断熱を行う場合、コンクリートの天端が一部露出し、気密パッキンにしても、冷気が侵入します。サーマスラブなどの床下暖房の場合、全く暖房効果が得られず、クレームにより床下に潜り基礎の上部から土台・床下までアイシネンで断熱補修を行ったこともあります。

しっかりした理屈の分かった工務店さんは簡易型のウレタンフォームでコンクリート面が見えないよう補修されていますよ。

（左の写真はアイシネンで補修した事例）
