断熱の見える化

見えなくなってしまう壁・天井の中と今後どのように付き合っていくのかを考えました。

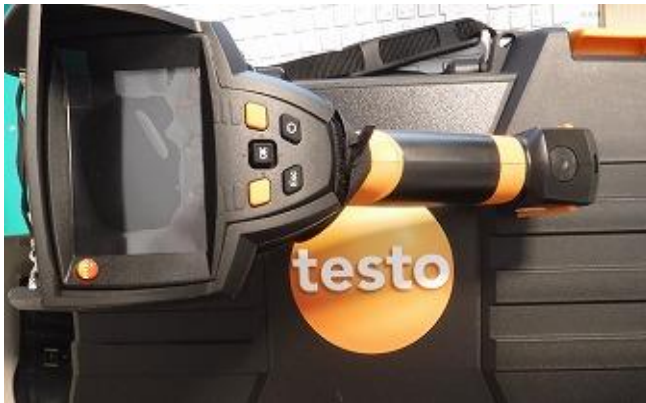
この度、テストー社のサーモグラフィー875i を導入しました。導入の理由として、まず断熱材は体感商品でありその効果を目で確認することが非常に難しいということが挙げられます。そして、このサーモグラフィーを導入した一番の理由は「断熱の見える化」です。特に断熱リフォームの際、見える化によつて的確な施工箇所を提案～工事をする事が可能となりました。

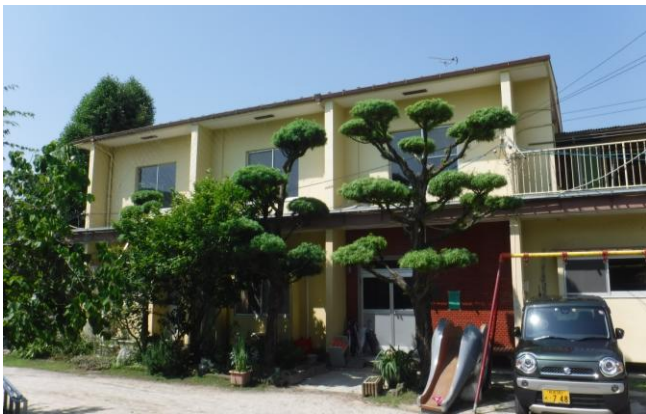
6/3～6/4 に熊本市中央区にある児童福祉施設の屋根断熱改修を行う予定ですが、事前にサーモグラフィーによる撮影を行いました。気温 29℃度に対して小屋裏表面温度 51℃という結果で、これから本格的な夏へ向けてますます温度も上昇し、輻射熱として室内へ侵入して暑さの原因となります。

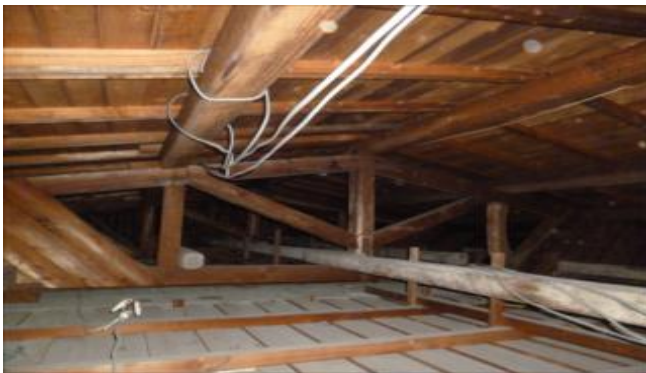
建物はRC造2階建てで天井から上の屋根・小屋裏が木造です、写真の通り屋根面にも天井面にも一切断熱が施されていません。当然 冬は寒く夏は極端に暑く、エアコンをフルに運転にしてもなかなか効かなかったそうです。
