現場発泡ウレタンの利点

16-9-Ⅱ

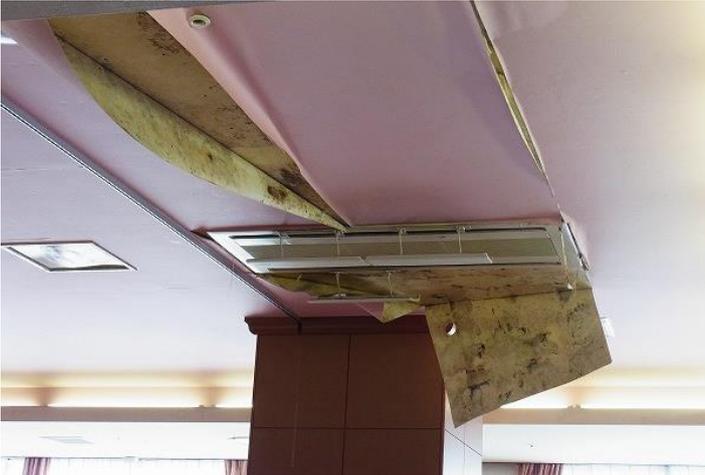
こちらは某介護施設の天井ですが、カビが多く点在し今にもクロスが剥がれそうな状態で残っています。

原因としては隣接する浴室・脱衣室の換気が正常に行われておらず、湿気が写真の食堂側へ流れ込んでいたのが一番の原因と思われます。

案の定、天井裏もサビが多く発生し、天井を解体し鉄部の保護をする為にもデッキスラブ下へアイシネンを吹き付けることになりました。

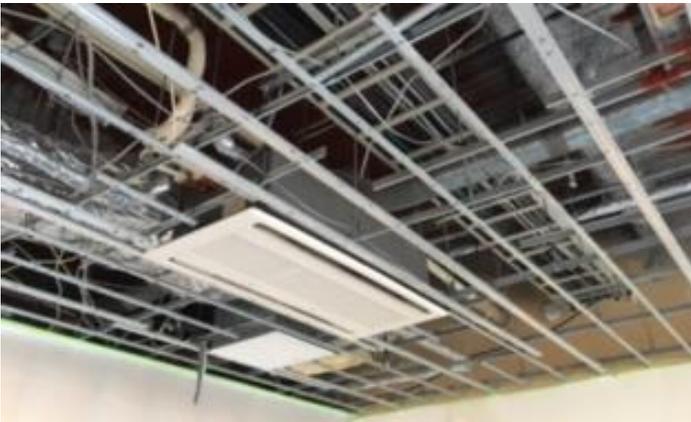
天井ボードのみの解体で軽天下地、空調ダクト等は残った状態での施工、このような非常に困難な現場状況が吹付断熱工事の一番の見せ所です。他の繊維系や成型物の断熱材では難しい工事ですが、その問題を難なくクリアして一番結果の出しやすい断熱材、それが発泡ウレタンです。また、冒頭に述べました「鉄部」にアイシネンを吹き付けることによって防サビ効果もあります。

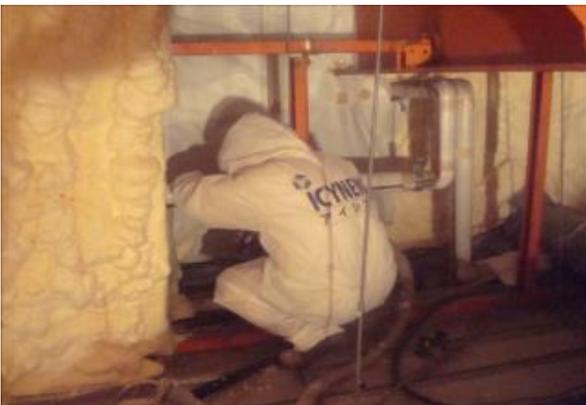
左写真のように、小屋裏の空間高さ 1100 以上ある場合は、小屋裏作業も可能です。そして今回のように浴室側と食堂側との小屋裏の仕切り部に仮に天井面から屋根面までシートを張りそのシートにアイシネンを吹き付けることで室内と同じ界壁が簡単にできます、これで小屋裏の温熱環境が室内と同等になり、浴室側からの熱や湿気の移動をシャットアウト。

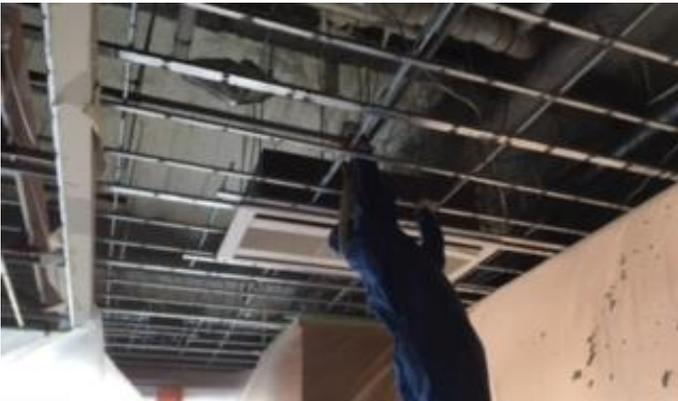
作業はこの様な狭い状態で、非常に難しい作業となります。通常断熱屋さんと呼ばれる業者はこの様な改修工事は敬遠しがちですが、当社は床下～小屋裏～この様な改修工事まで幅広く手掛けています。
